WYCENA WARTOŚCI

środków technicznych

Raport z wyceny Nr 24/09/2018

- ciągnik rolniczy Ursus 1224,
 - przyczepa cysterna HTS100,
 - przyczepa samowyładowcza Sanok D55
- szczegółowo opisane w dalszej części niniejszego raportu.

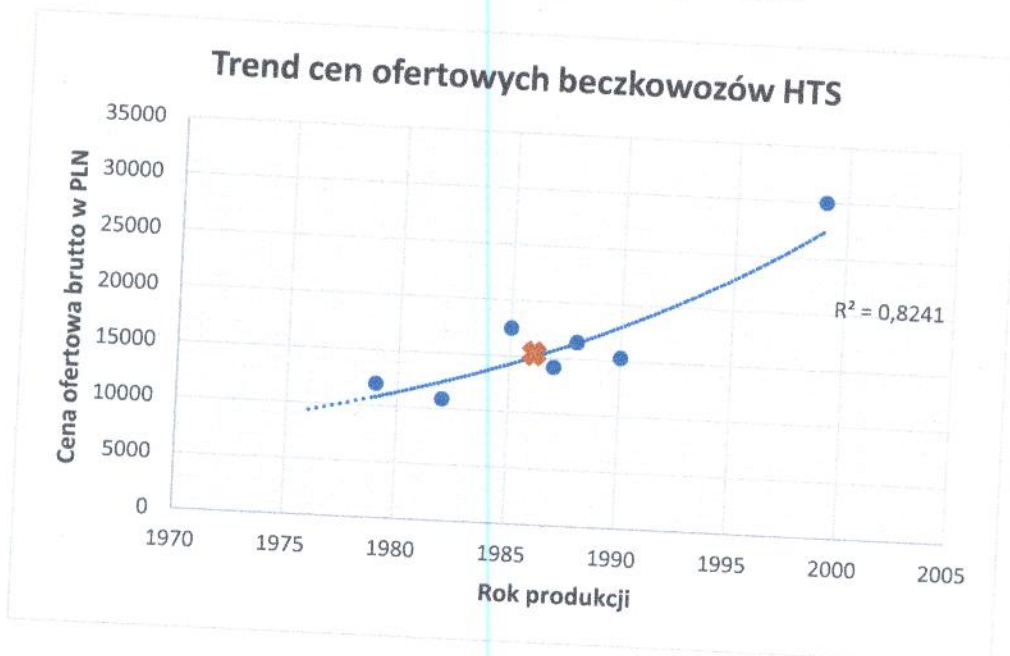
Dane z tabeli naniesiono na wykres i wyznaczono linię trendu:

Jak wynika z powyższego wykresu, interpolowana cena ofertowa przyczepy HTS 100 z roku 1986 wyznaczona w funkcji wykładniczej roku produkcji wynosi około 15.000,- PLN brutto. Współczynnik determinacji R^2 wynoszący 0,8241 świadczy o wysokiej jakości

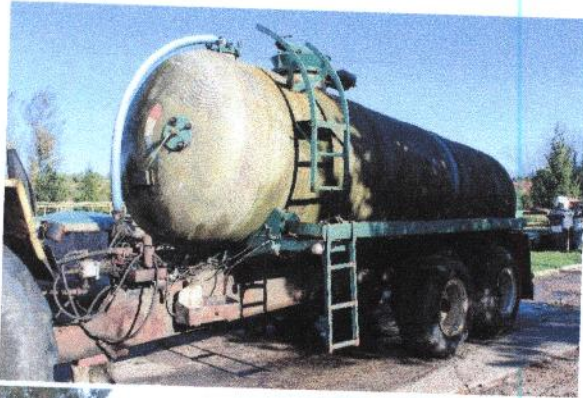
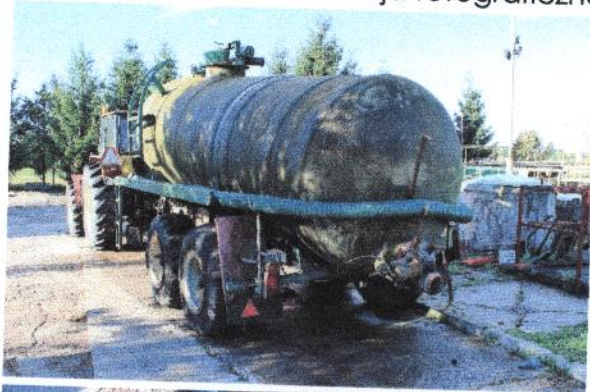
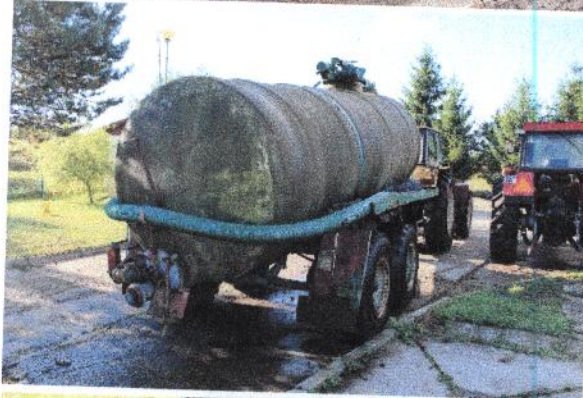
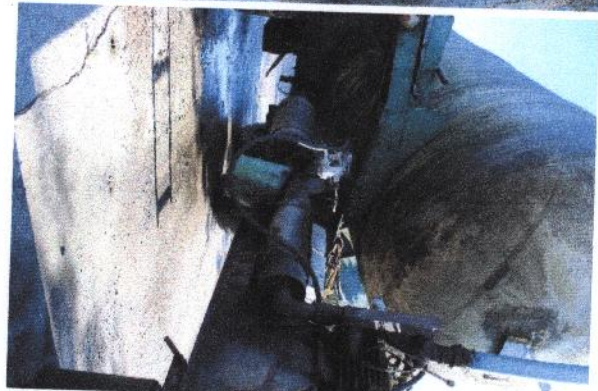
Dokumentacja fotograficzna

Podwozie: rama przy wózku było wcześniej spawana i pękła ponownie, ponadto występują liczne ubytki powłoki lakierowej, ogniska korozji, wgniecenia, odkształcenia elementów.

Zbiornik: bez widocznych pęknięć.

Ogumienie: lewa strona przód tył Mitas 16/70-20 zużyte w ok. 90%, prawa strona przód Mitas 16/70-20 zużycie ok. 90%, prawa strona tył opona BKT 16.0/70-20 zużycie ok. 40%.

Ocena ogólna – stan techniczny zły. Wymagany kompleksowy przegląd techniczny i podjęcie decyzji o wykonaniu naprawy głównej umożliwiającej dalszą, bezpieczną eksploatację. Przewidywane koszty remontu budzą obawę o ich ekonomiczne uzasadnienie.

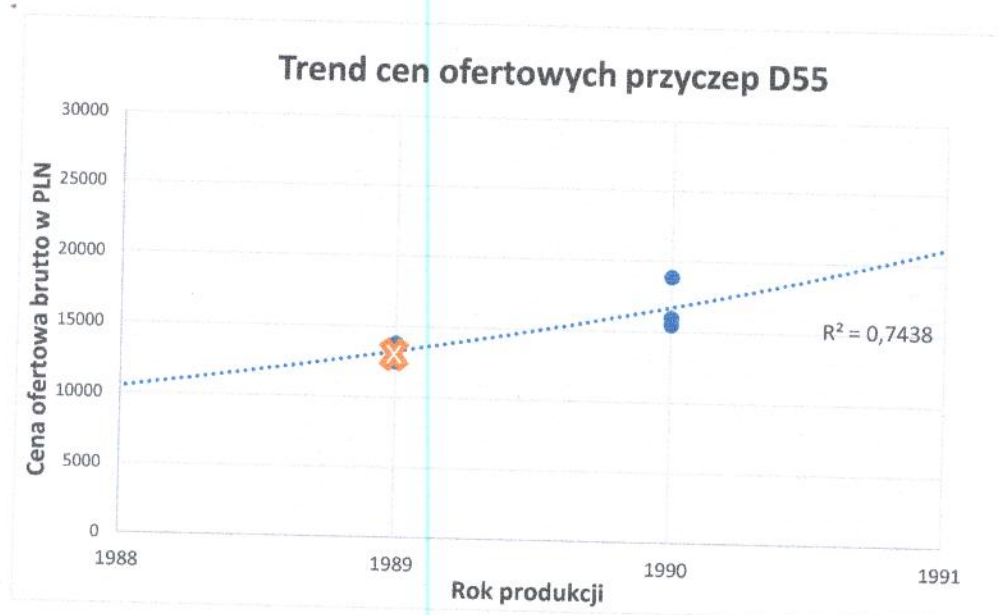
Dane z tabeli naniesiono na wykres i wyznaczono linię trendu cen ofertowych

Jak wynika z powyższego wykresu, interpolowana cena ofertowa przyczepy Sanok D55 z roku 1989 wyznaczona w funkcji wykładniczej roku produkcji wynosi około 13.500,- PLN brutto. Współczynnik determinacji R^2 wynoszący 0,7438 świadczy o dobrym dopasowaniu modelu.

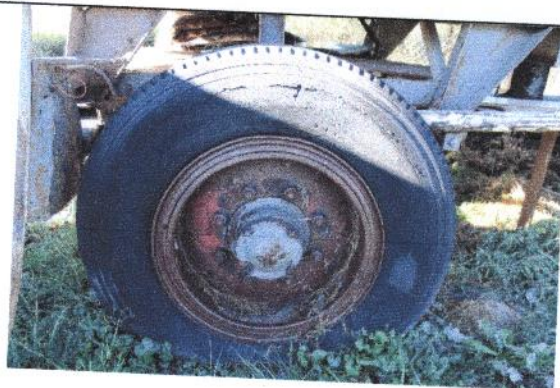
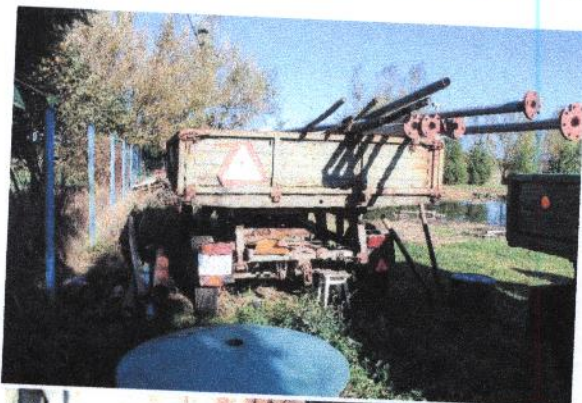
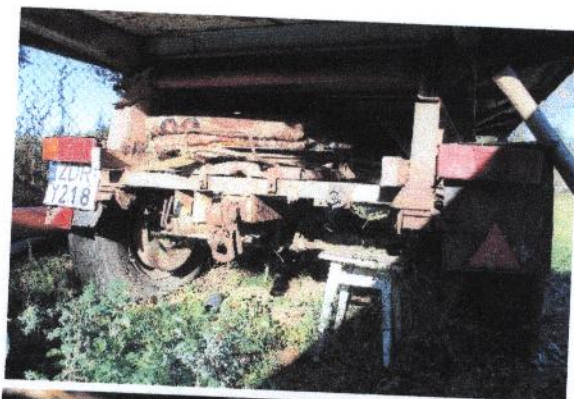
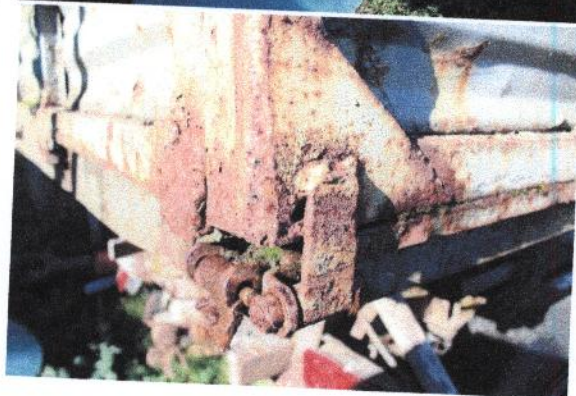
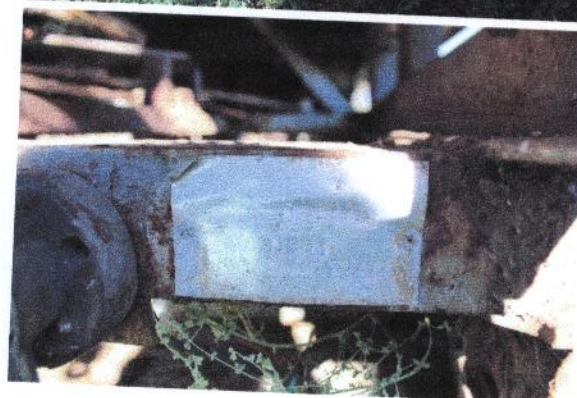
Dokumentacja fotograficzna:

Nieznany stan siłownika i instalacji hydraulicznej – widoczne ślady wycieku oleju – wymaga przeglądu.

Odształcenia, ubytki powłoki malarskiej oraz ogniska korozji i przegnicia blachy na burtach. Skrzynia nieszczelna. Stan podłogi z racji załadowania przyczepy trudny do oceny; widoczne fragmenty oraz widok od dołu, od strony ramy uwidaczniają przegnicia, ślady uszkodzeń mechanicznych i znaczny stopień skorodowania podłogi. Skrzynia wymaga naprawy głównej lub wymiany.

Dyszel zniekształcony wskutek uszkodzenia mechanicznego.

Ogumienie na obu osiach rozmiar 8,25/20 - zużyte w 90%. Felgi wymagają konserwacji.

Ocena ogólna – stan techniczny zły. Wymagany kompleksowy przegląd techniczny i podjęcie decyzji o wykonaniu naprawy głównej umożliwiającej dalszą, bezpieczną eksploatację przyczepy. Przewidywane koszty remontu budzą obawę o ich ekonomiczne uzasadnienie.

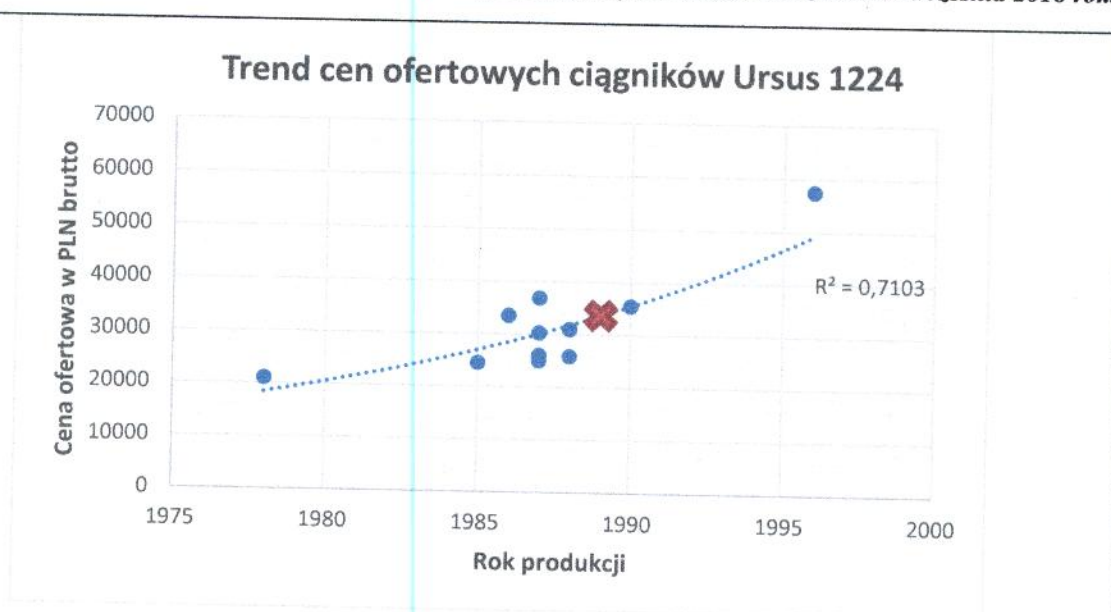
Na wykres naniesiono wartości przedstawione w tabeli powyżej.

Jak wynika z wykresu, interpolowana cena ofertowa ciągnika Ursus 1224 z roku 1989 w funkcji wykładniczej roku produkcji wynosi około 34.000,- PLN brutto.

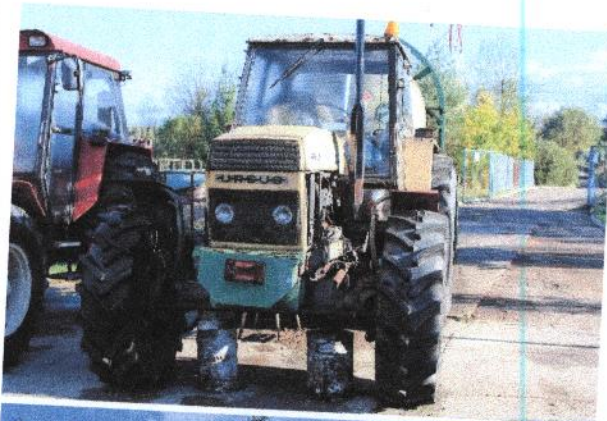
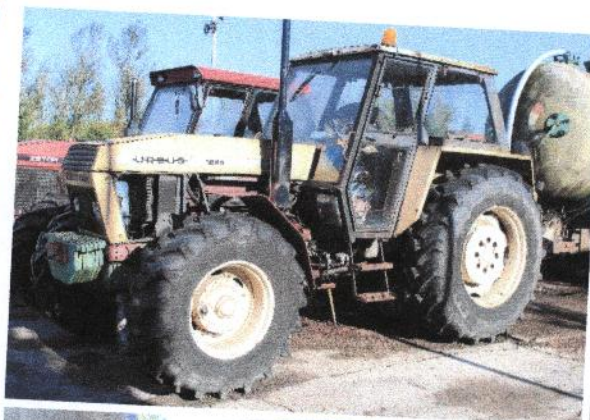
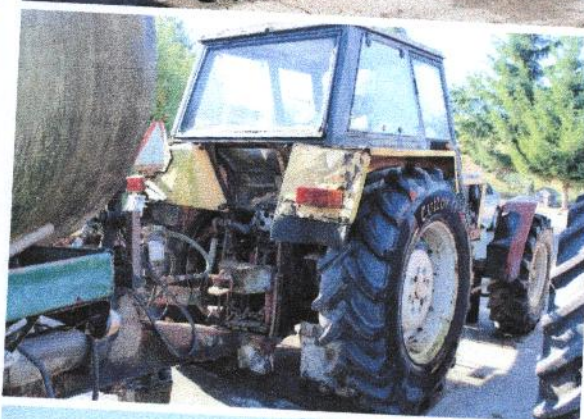
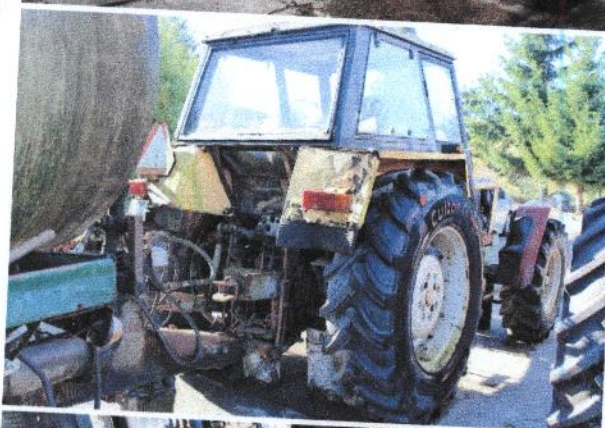
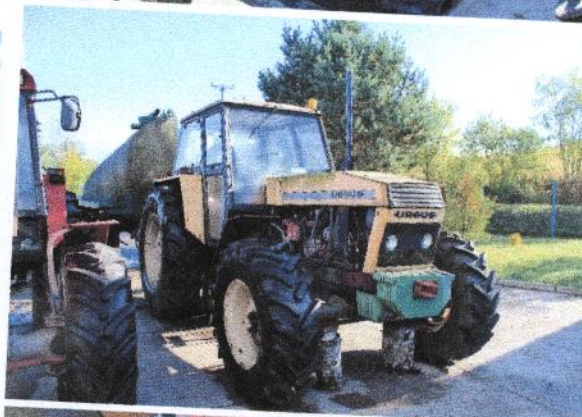
Dokumentacja fotograficzna:

Przedmiot wyceny znajduje się na terenie oczyszczalni ścieków w Ostrowicach. Według informacji uzyskanych od Zleceniodawcy – ciągnik od kilku lat jest niesprawny technicznie. W przeszłości przeprowadzono wymianę silnika na rekondycjonowany używany.

- silnik z osprzętem – niesprawny; pęknięty wał korbowy, prawdopodobnie uszkodzone tłoki i głowica – wymaga weryfikacji w warunkach warsztatowych,
 - przedni napęd – do remontu,
 - skrzynia biegów niesprawna, wyciek oleju – do remontu,
 - sprzęgło uszkodzone – do wymiany,
 - przeguby, zwrotnice, wspornik główny – do remontu,
 - wspomaganie układu kierowniczego – nie działa,
 - orbital – wymaga weryfikacji,
 - siłowniki podnośnika i podnośnik – uszkodzone,
 - tłumik – do wymiany,
 - ogumienie przednie 380/80R24 oraz tylne 460/85R34 wymienione kilka lat temu na nowe – pozostało 70%,
 - wnętrze kabiny w bardzo złym stanie wizualnym, siedzisko do remontu,
 - stan powłoki konserwacyjnej zły, liczne uszkodzenia blacharki, ogniska korozji.
- Ocena ogólna – stan techniczny zły. Ciągnik wymaga generalnego remontu po wcześniejszym przeglądzie przeprowadzonym w warunkach warsztatowych.
